# **Rapporto finale n. 2427**

## **del Servizio d'inchiesta svizzero sulla sicurezza SISI**

riguardo all'incidente dell'elicottero  
Airbus Helicopters H125, HB-ZTV,

Riale Carcale, Comune di Gordola (TI)

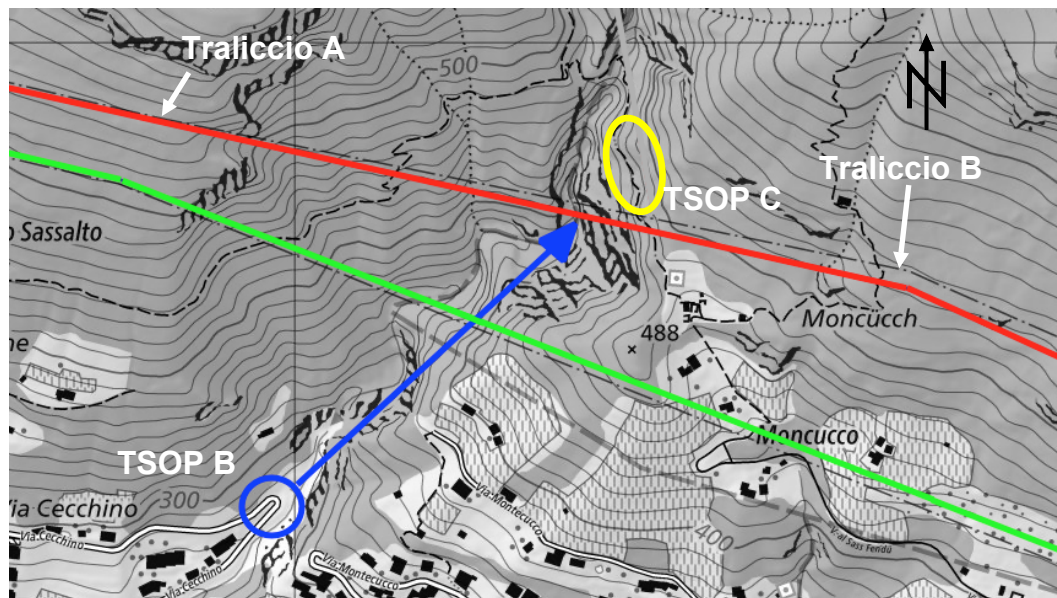
era previsto l'arrivo di questo carico. Durante lo spostamento egli ha scorto l'elicottero avvicinarsi con una velocità da lui valutata come superiore al solito, con il muso rivolto a monte, allineato con il fiume che percorre la valle ed a una distanza verticale sotto ai conduttori elettrici inferiori che attraversano la valle trasversalmente (cfr. Figura 1) stimata in circa 15 metri.

**Figura 1:** Luogo di carico (cerchio blu), luogo di scarico (ellissi gialla), elettrodotti (in verde quello a valle, in rosso quello oggetto dell'incidente), e il percorso di volo indicativo dell'elicottero (freccia blu). Le tracce degli elettrodotti (punto – linea secondo Swisstopo) e quelle colorate provengono dalla banca dati sugli ostacoli alla navigazione aerea. Origine della cartina di base: Ufficio federale di topografia Swisstopo.

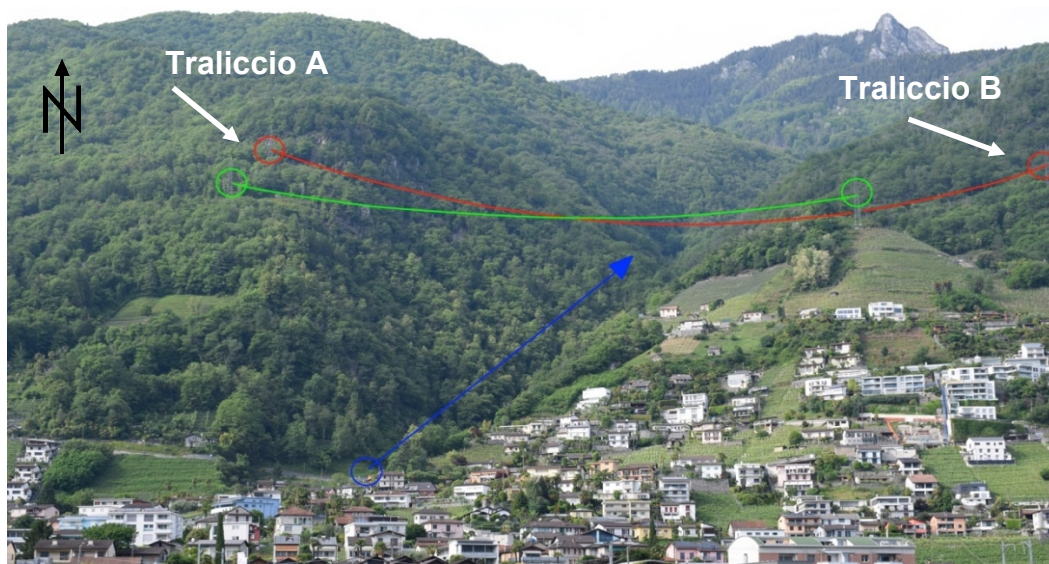
L'elettrodotto più nord oggetto dell'incidente, da 150 kV, collega la centrale della diga Verzasca con la sottostazione di Magadino. Nei pressi della valle del Carcale, i conduttori sono sospesi tra due tralicci posizionati sui lati est (Traliccio B) e ovest (Traliccio A) della valle e distanti approssimativamente 620 m tra di loro. La base del traliccio A si trova 14 m più in alto del traliccio B. Il punto più basso della campata, si trova spostato verso il traliccio B e risulta 18 m più basso rispetto alla base dello stesso. Al di sotto dell'ostacolo, lo spazio libero minimo rispetto al terreno risulta essere di circa 70 m (cfr. Figura 1, Figura 2 e Figura 3).

**Figura 2:** Conformazione del territorio con sovrapposizione dei conduttori dei due elettrodotti e il percorso di volo indicativo. Origine: Fotografia SISl

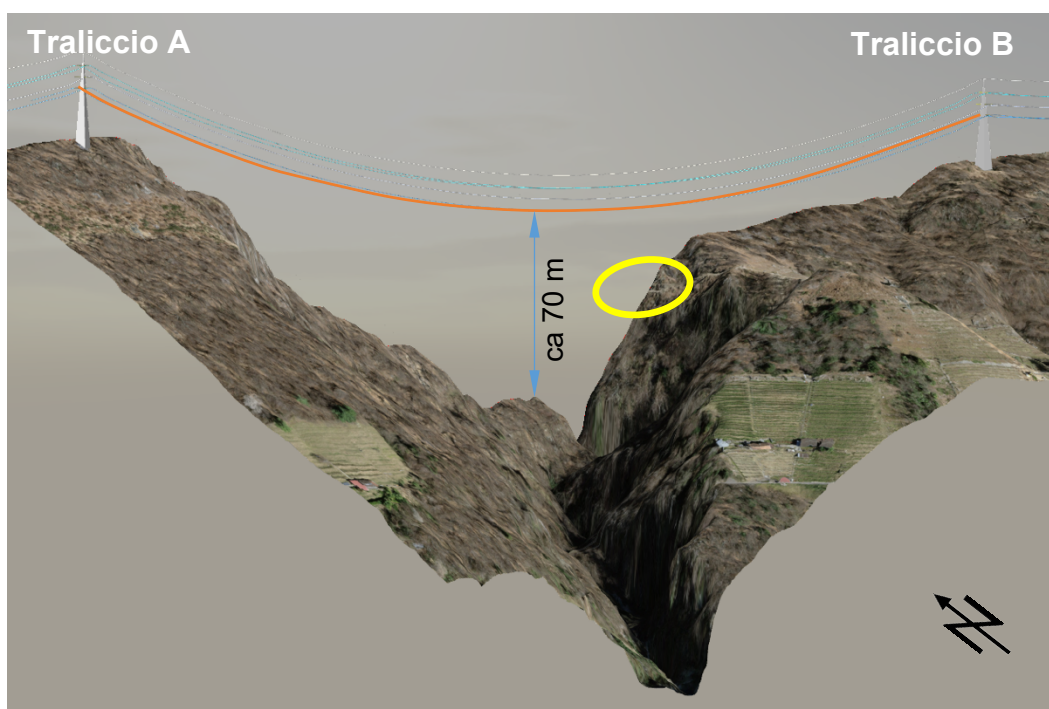
**Figura 3:** Vista del modello tridimensionale della valle del Carcale, sezionata in corrispondenza dell'elettrodotto oggetto dell'incidente. In rosso è evidenziato il conduttore con il quale è avvenuta la collisione. La zona di cantiere e di scarico (ellissi gialla) non risulta completamente visibile in questa rappresentazione. L'elettrodotto più a valle è stato oscurato nell'immagine. Origine: Direzione Lavori, Modellazione 3D del cantiere

L'elicottero ha impattato con una pala del rotore principale il conduttore più basso, lato Nord, dell'elettrodotto, tranciandolo. Durante la sequenza d'impatto della pala, lo stesso conduttore una volta tranciato è stato proiettato verso la parte posteriore dell'elicottero, che a causa della dinamica dell'incidente è venuta a trovarsi vicino al conduttore lato Sud. Pochi millisecondi dopo l'impatto iniziale, la fusoliera dell'elicottero ha fatto da ponte tra i due conduttori creando un arco elettrico. Il
