# **Abschlussbericht Nr. 2430 der Schweizerischen Sicherheitsuntersuchungsstelle SUST**

über den Unfall des Helikopters  
Bell 505 Jet Ranger X, HB-ZWC,

vom 12. März 2024

Egg, 3 km südlich von Weinfelden, Ge-  
meinde Bussnang (TG)

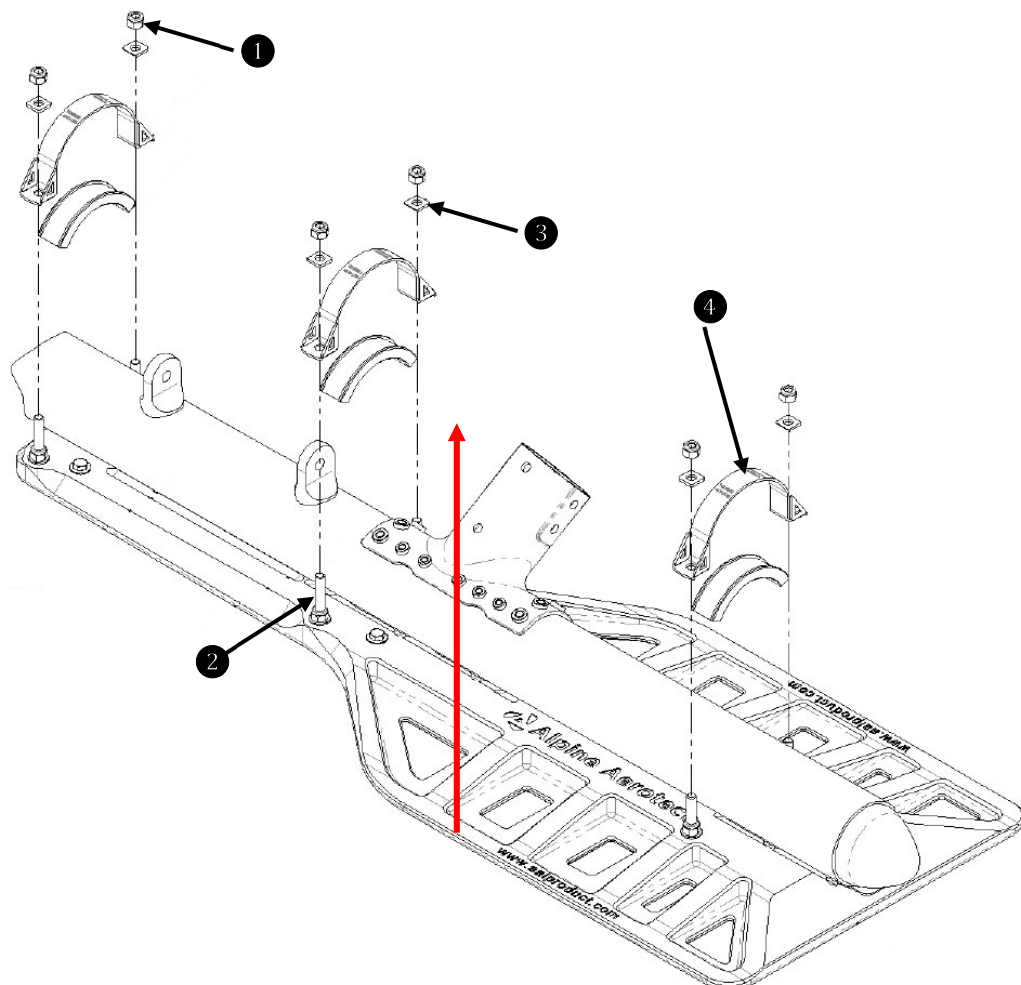
Weiter gibt der STC-Halter vor, dass die selbstsichernden Befestigungsmuttern (vgl. Abbildung 5, Nr. 1) erst nachdem der Helikopter wieder auf dem Boden steht mit einem Drehmomentschlüssel gleichmässig mit 40 in/lb festgezogen werden sollen. Wichtig ist, dass ein dünnwandiger Steckschlüsseinsatz zum richtigen Festziehen der selbstsichernden Befestigungsmuttern erforderlich ist. Die Befestigungsglaschen (*strap assy*; vgl. Abbildung 5, Nr. 4) sind mit diesem Anzugsdrehmoment beschriftet, wobei die Schrift schlecht lesbar war.

**Abbildung 5:** Montage-Zeichnung des *bear paw* mit Befestigungsmutter ①, Schraube ②, Unterlegscheibe ③ und Befestigungslasche ④. Der rote Pfeil bezeichnet diejenige Stelle, an der die Kraft zum Drehen eines *bear paw* um die Längsachse der Kufe gemessen wurde. Quelle: ICA des STC-Halters.

An den *bear paws* der linken und rechten Kufe liessen sich bei den 12 Schraubverbindungen die Unterlegscheiben teilweise von Hand bewegen. Die Befestigungsmuttern bei allen Schraubverbindungen waren beinahe gleich viel auf die Schrauben gedreht resp. zwischen Unterlegscheiben und Muttern war gleich viel Spiel vorhanden.

Das gemessene Drehmoment lag bei allen Schraubverbindungen zwischen 1.5 Nm und 2 Nm (entsprechend 13.3 in/lb und 17.7 in/lb), was dem Reibungswiderstands-Drehmoment bei dieser Art von Schraubverbindungen entspricht.
