# **Schlussbericht der Schweizerischen Sicherheitsuntersuchungsstelle SUST**

über den Unfall an Bord des unter Schwei-  
zer Flagge laufenden Mehrzweckfrachters  
SABINA

vom 26. Juni 2015

in einer Werft in Konstanz, Rumänien

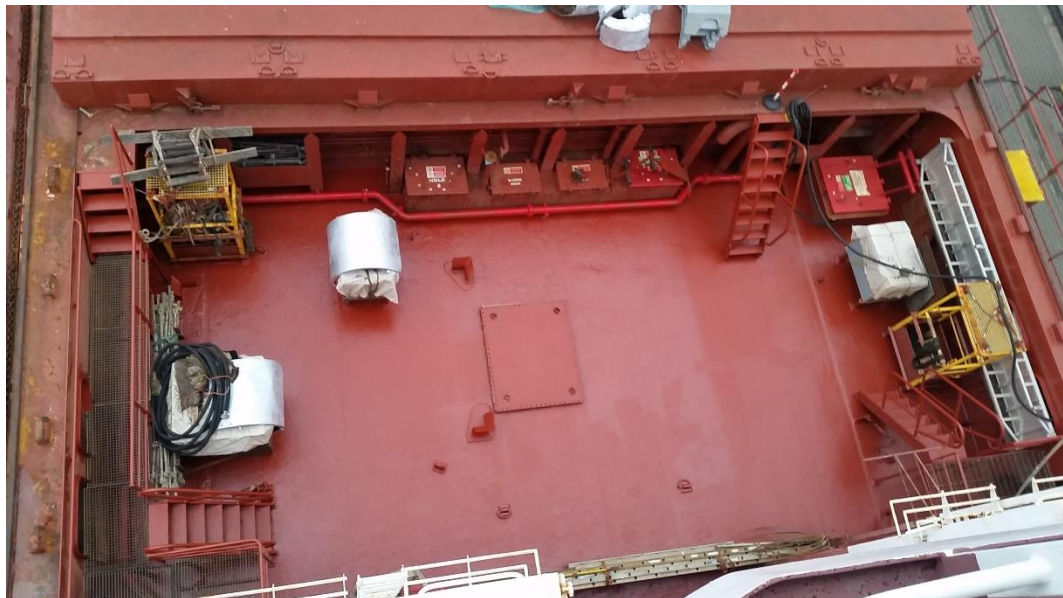
**Abbildung 3:** Blick vom Deckshaus (*accommodation*) senkrecht hinunter aufs Hauptdeck. Erkennbar in der Bildmitte ist die geschlossene Wartungsluke.
